# VISITE DU COMMISSARIAT DE LA COURNEUVE

## 30 janvier 2024 à 15h00

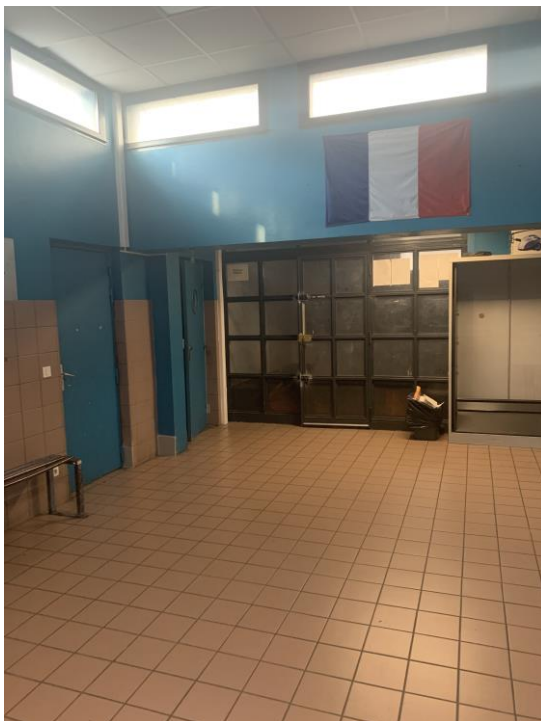
Vue hall du poste. Au fond la cellule mineurs, à gauche, derrière la porte bleue, les cellules. Le bureau du chef de poste, où se trouvent les fonctionnaires, se trouve à droite, (non visible)

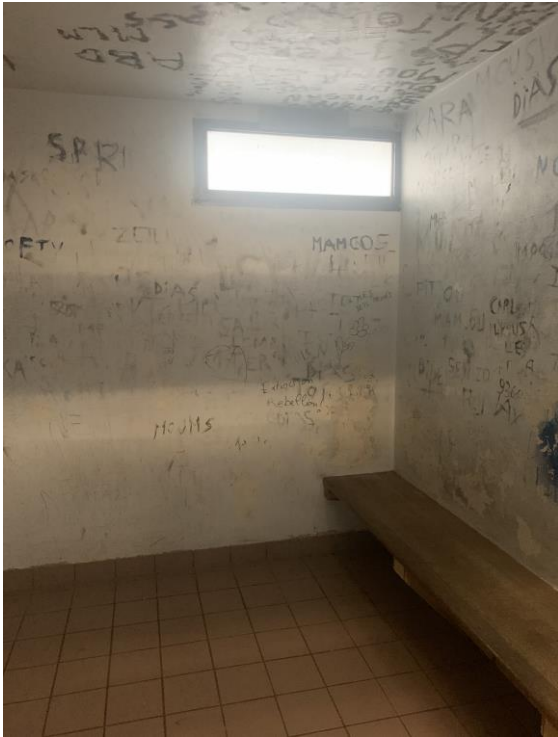
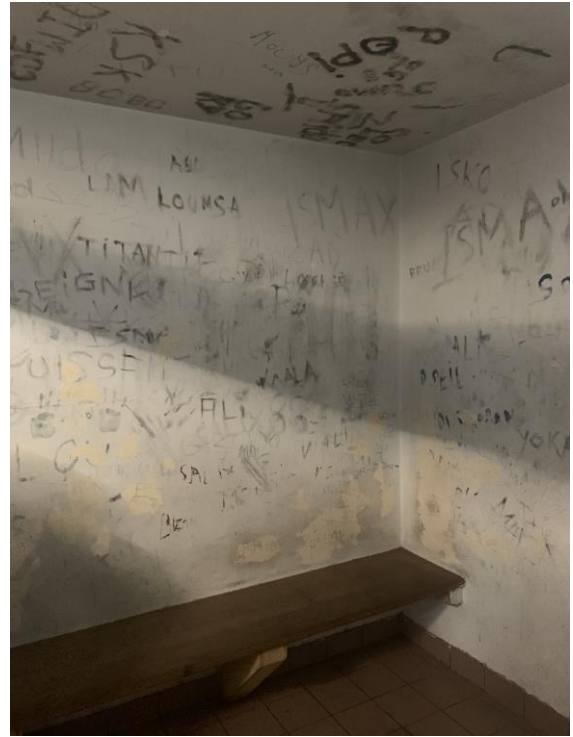
**La cellule Mineur**, dont une fenêtre en hauteur donne sur l'extérieur, n'est pas chauffée. Il est aisément compréhensible que lorsqu'il fait froid, la température y diminue très vite.

Vues de la cellule mineurs. Les murs sont très vétustes. L'état de dégradation est imputé aux gardés à vue. L'état de vétusté et de saleté des peintures ne permet pas de souscrire totalement à cette thèse.

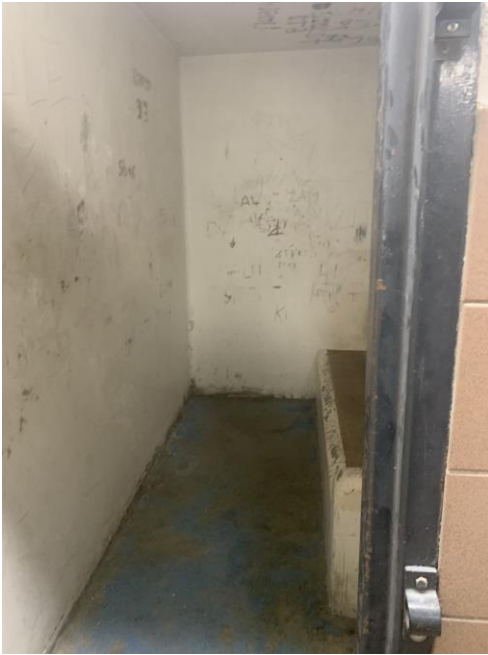
Vue en 2024 (Bâtonnier)

L'état semble être le même. En 2015, le CGLPL a pu obtenir l'information selon laquelle les sols avaient été repeints en... 2009.

Ci-dessous, la même vue de la même cellule en 2015 et en 2024. Une fois encore, l'imputation de l'état de dégradation et d'insalubrité des locaux au comportement incivique des gardés à vue ne peut qu'être à tout le moins relativisée.

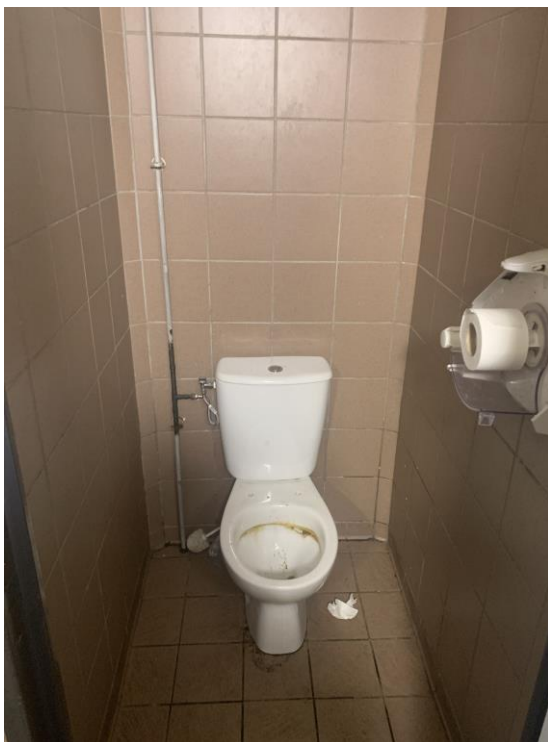
Le local sanitaire réservé aux gardés à vue est particulièrement exigu.

Il n'y a qu'un seul WC pour tous les gardés à vue. Pour rappel il nous a été indiqué qu'environ 15 gardes à vue par jour étaient traitées.

Le WC est sale. Au lavabo, pas de serviette.

Unique WC à disposition des mis en cause

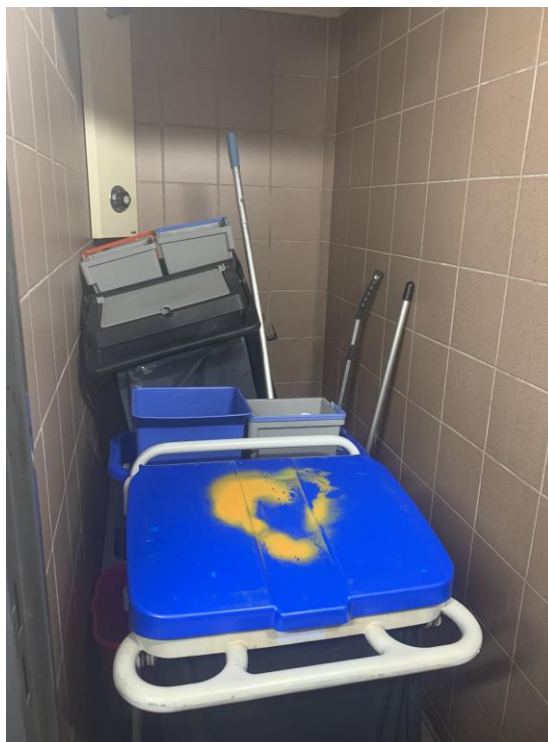
Le rapport du CGLPL indiquait en 2015 qu'une douche était disponible dans la zone de rétention, mais qu'elle était utilisée comme débarras et placard à balais. Lors de la visite, elle sert toujours de débarras et de placard à balais.

Destination de la douche prévue normalement pour les personnes retenues

**10. Il faut envisager d'utiliser la douche pour l'usage à laquelle elle est destinée, et non comme un local de remise de matériel de nettoyage.** (cf § 3.5)
