Barreau de
Seine-Saint-Denis

VISITE DU DEPOT DU TRIBUNAL JUDICIAIRE DE BOBIGNY DU 12 NOVEMBRE 2025

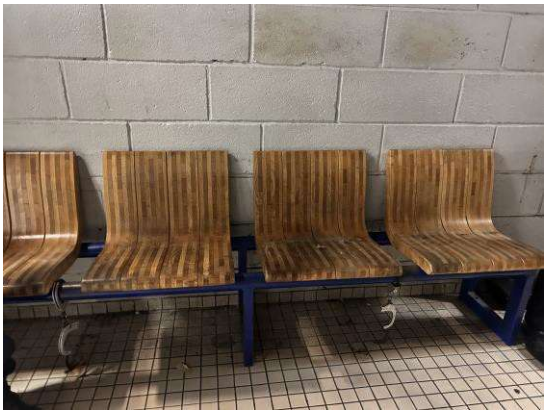
Banc entre le bureau de supervision et le SAS

Un banc muni de menottes se trouve après ce bureau, avant le SAS et le secteur des cellules, à vue des fonctionnaires du SAS et du gradé. Il a été indiqué aux visiteurs qu'il pouvait être utilisé pour les personnes retenues en décompensation (après l'annonce par exemple d'un placement en détention), les personnes sous respirateur ou en attente d'un examen médical.

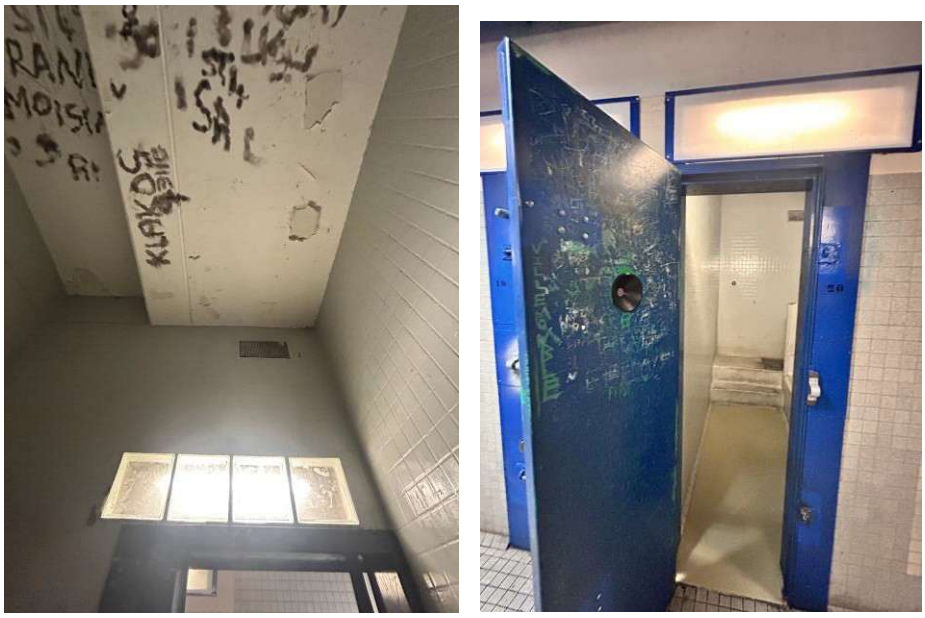
Cellules individuelles (hommes)

Les secteur hommes majeurs comprend dix-sept cellules, dont une cellule collective pouvant accueillir entre 8 et 10 personnes. Toutes les cellules individuelles (un peu moins de 5m2) comprennent un banc en béton, des sanitaires (pas de sanitaires dans la cellule collective – les personnes présentes doivent donc frapper aux portes métalliques pour demander à aller aux toilettes). Une des cellules individuelles sert de sanitaire collectif.

Il n'y a pas de point d'eau présent dans les cellules. Toutes les cellules présentent des tags et sont nettement dégradés. Des grilles d'aération « naturelle » sont présentes en hauteur, il n'y a aucun système de ventilation particulier. Les odeurs sont assez nauséabondes.

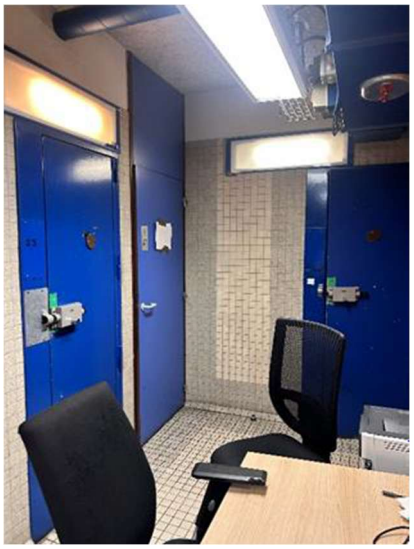
Cellules individuelles (secteur femme)

Un secteur de trois cellules est réservé aux femmes : deux cellules individuelles (entre 4,5 et 5,5 m2) et une cellule collective. Ces cellules se trouvent derrière le SAS , dans un couloir (pas à vue des fonctionnaires du SAS ou du bureau de supervision du gradé), au niveau d'un bureau utiliser pour des notifications par le procureur de la République. Les cellules femmes sont moins dégradées que les cellules hommes, elles comprennent un point d'eau (eau tiède voire chaude) et un sanitaire. Des tags sont également présents dans ces cellules.

Comme pour les cellules mineurs ou hommes, aucun matelas ni couverture ne sont présents dans les cellules. Des sanitaires et une douche sont également présents, mais condamnés le jour de la visite. Les soutien-gorge ne feraient l'objet d'un retrait qu'en cas de « suspicion suicidaire ».
