## **Rapport de visite du commissariat central de Saint-Denis du 24 février 2026**

En application de cette disposition, madame la bâtonnière du barreau de Seine-Saint-Denis a procédé, accompagnée de Maître Antonin Paillet, membre du conseil de l'Ordre, à la visite du commissariat central de Saint-Denis le 24 février 2026.

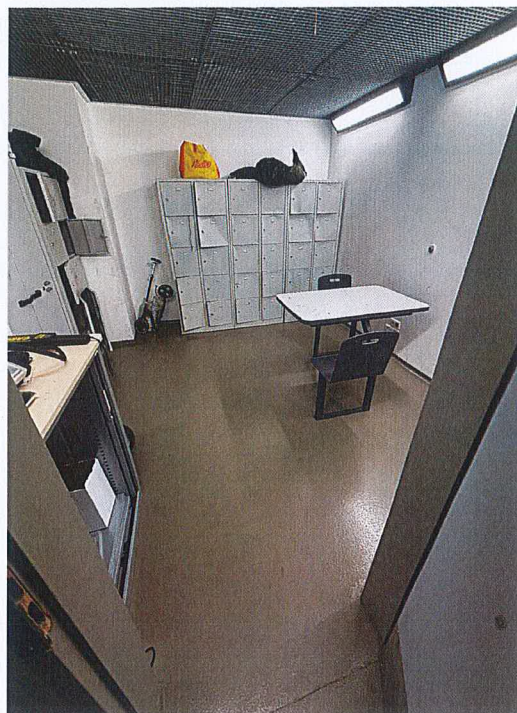
*Photo 6 : vue de la salle de fouille*
